# キュービクル式高圧受電設備 トラブル・対応事例

平成22年4月制定

盤標準化協議会  
キュービクル技術部会

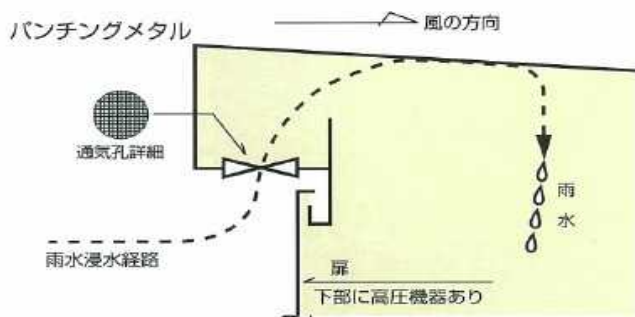
[雨水侵入図]

設置場所	<ul style="list-style-type: none"><li>・ビルの屋上で北向きに設置。</li><li>・周囲に遮るものはなし。</li></ul>
状況	<ul style="list-style-type: none"><li>・煙を発生し、電気の供給が停止した。</li><li>・高圧真空遮断器(VCB)の焼損が最も著しく、電源側端子のセパレータが溶けて電源側配線の被覆が熱により溶融していた。</li></ul>
原因	<ul style="list-style-type: none"><li>・北からの暴風雨により、キュービクル前面屋根ヒサシ部換気口より雨水が吹き込み、屋根裏面を流れた雨水がVCB電源端子部に落下し、端子部に付着していたじんあい水分を含み、相間が絶縁破壊を起こし損傷に至ったと思われる。</li></ul>
防止対策	<ul style="list-style-type: none"><li>・当該キュービクルは屋根ヒサシ部対策以前の構造形式であったため、雨返しを追加するとともに、保守点検の励行を依頼した。</li></ul>

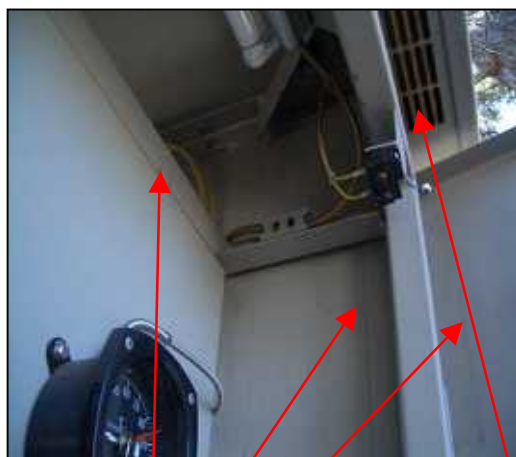
設置場所	<ul style="list-style-type: none"><li>・海岸から1km以内の高台にある需要家敷地内。</li><li>・キュービクル周囲に風雨を遮るものは無かった。</li></ul>
状況	キュービクルの点検の際に下記の事項が発見された。 トランスやリアクトルの上部及び床面に水滴の痕跡がある。 側面扉を開けた所にある保護板の内側面に水の垂れた跡と思われる痕跡がある。
原因	<ul style="list-style-type: none"><li>・天井扇から雨が入り込んだ可能性が絶対無いとは言えないが、天井扇が無い屋根の裏側や側面扉内側にも水滴跡が見られたことから、屋根の換気口から湿った空気が入り込み、天井面等に付着して結露となって水滴が垂れたものと推測した。</li></ul>
防止対策	<ul style="list-style-type: none"><li>・屋根のヒサシを開口なしのものに交換し、強制換気のみにした。</li><li>・盤内温度が低くても定期的に換気扇を回したいとの要望から、年間プログラムタイマーによる制御も追加した。</li></ul>

水滴が流れた痕跡  
(天井扇が無い函体)

屋根のヒサシ  
部分に錆が  
発生している

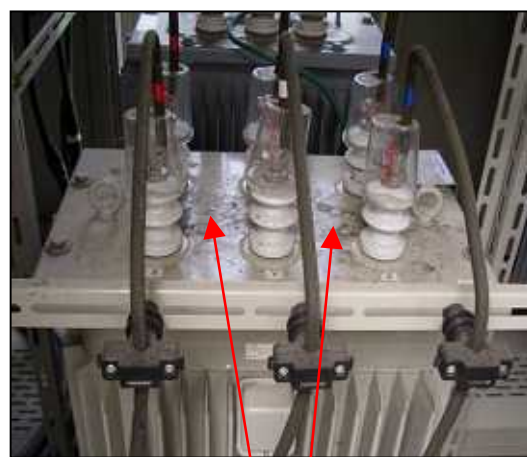
水滴が落ちた跡

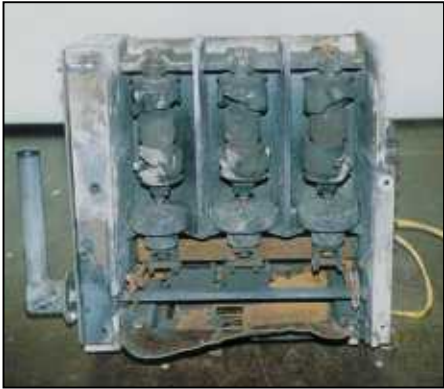
設置場所	・ビルの屋上。
状況	・風雨と湿気で高圧真空遮断器 (VCB) が絶縁低下し、短絡した。 ・キュービクルは設置から10年以上経過していた。
原因	・キュービクルはゲタ基礎の上に設置されており、基礎の両端が塞がれていないため、下から風雨と湿気が入り、高圧真空遮断器 (VCB) の絶縁が低下し、短絡事故に至ったものと思われる。   <p>遮蔽板なし</p>   <p>遮蔽板を取付した事例</p> <p>同じ企業団地内に設置された、同一メーカーで同時期に製作したキュービクルでは特に問題は見られなかった</p>
防止対策	・ゲタ基礎の両端を遮蔽し、風雨の直接の浸入を防いだ。 <b>遮蔽板の考慮については高圧受電設備規程 (1130 - 4) に記載されています。</b>

<ul style="list-style-type: none"><li>・キュービクル屋根のヒサシ部には錆が発生していた。</li><li>・VCB 上部に結露と思われる水滴が垂れた痕跡があった。</li><li>・天井面や側面、底面等にも水滴の付着痕跡があった。</li><li>・全体に埃がかなり付着していた。</li></ul> <p>以上のことから、経年と設置環境により絶縁劣化を起こし、短絡焼損事故に至ったと思われる。 短絡に至らないまでも、メガが低いという報告は少なくない。</p> <p>注) 写真は三菱電機殿より提供していただいた同様事例 (環境要因で絶縁劣化 短絡焼損) の写真であり、実際に今回の事例で調査した VCB ではありません。</p>
-------	--

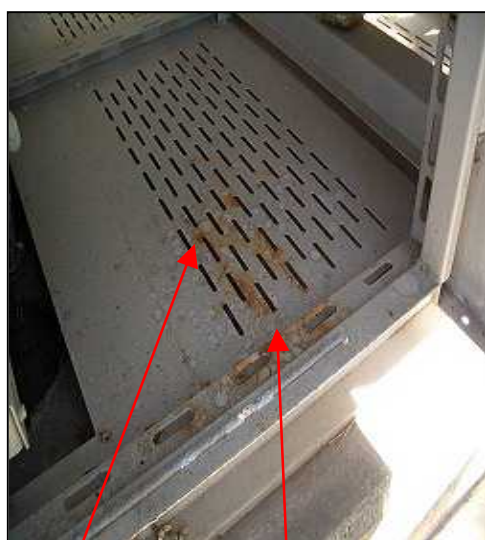
設置場所	・需要家の地上敷地内。 ・キュービクル周囲に風雨を遮るものは無かった。
状況	キュービクルの点検の際に下記の事項が発見された。 床面(底板)に水滴の痕跡がある。 床面・外箱本体下部に錆が発生している。
原因	・台風等の想定以上の暴風雨が屋根ヒサシの換気口部から浸入した可能性が高い。
防止対策	現場改修にて下記を実施 ・ヒサシの換気口形状を長穴から2パンチング加工にしたものに変更した。 ・雨返し上部にカバーを取付した。

水滴が落下した跡

底板・底面の枠材に錆が発生している

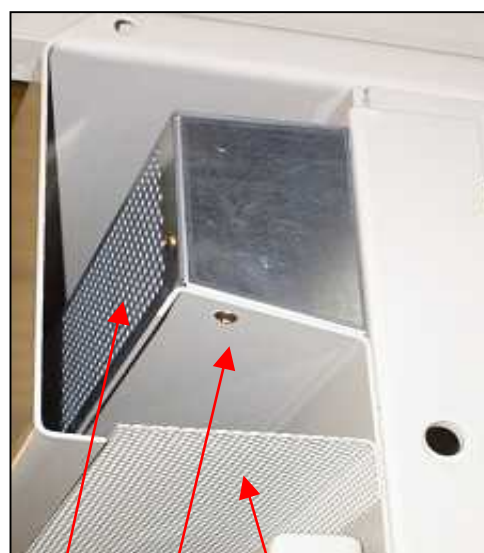
雨返し板

換気口を2パンチングに変更

防雨カバーを追加取付  
(屋根を外しての作業)

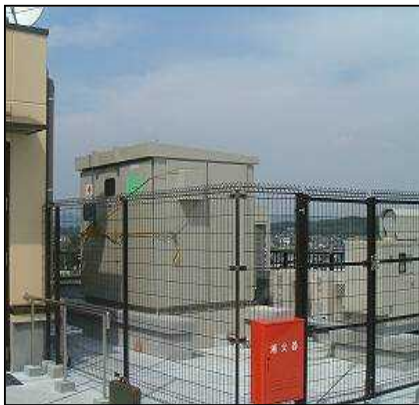
設置場所	・ビルの屋上。
状況	工事期間中(引渡し前)の朝、下記が見つかった。 ・3面体の右正面扉が脱落している。 ・扉側の蝶番が引きちぎれており、本体側の蝶番も変形している。 ・前日の夜に台風の直撃があった。
原因	・扉の施錠をしていなかったことにより 台風による暴風雨で本体に掛かる扉側の止め金、ロット棒が外れて、強風で扉の開閉が繰り返され 扉の下側蝶番が引きちぎれ 上側の蝶番で持ちこたえていた扉の上側蝶番も引きちぎれ、扉が脱落した。
防止対策	・本体側の変形した蝶番は元の形状に修復し、再塗装を行った。 ・扉を再製作 & 取付し、確実に扉の施錠を行うようお願いした。

外れた扉をロープで仮固定した状態

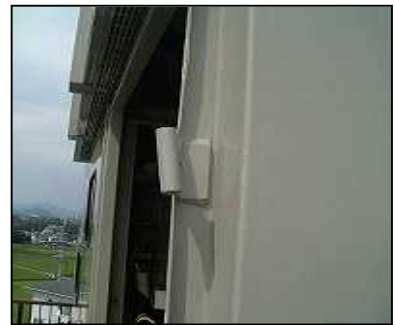
変形した本体側蝶番

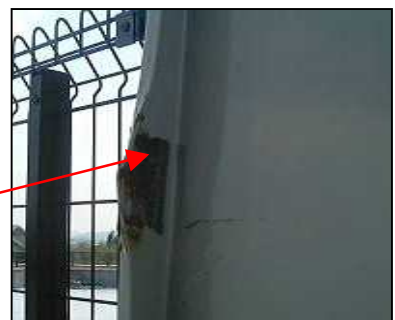
溶接が外れて脱落した扉側蝶番

扉側蝶番が引きちぎれた跡

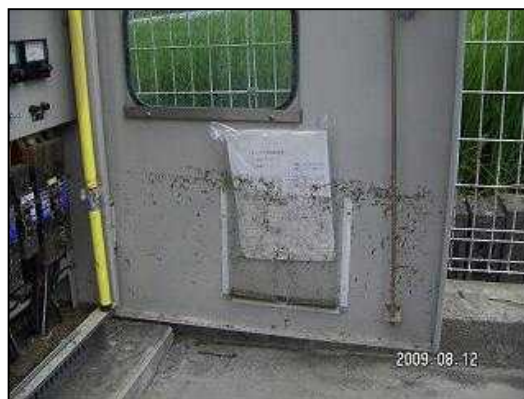
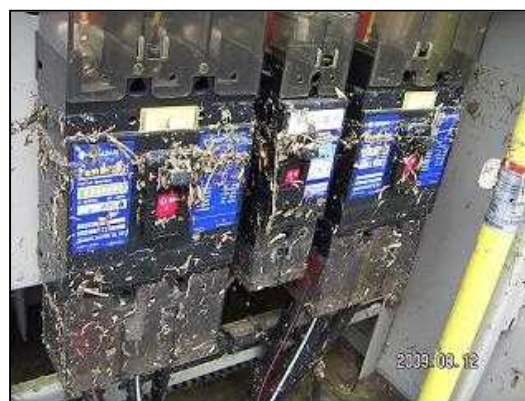
設置場所	・道路に面したコンビニエンスストアの駐車場脇。
状況	・台風により川が増水して氾濫し、キュービクルまで雨水に浸かってしまった。
原因	・平成21年8月10日兵庫県を通過した台風9号により、設置場所から数百m東側を流れる川が増水で氾濫し、キュービクルまで雨水に浸かってしまったもの。
防止対策	・キュービクルの基礎を高くした。

冠水したキュービクル

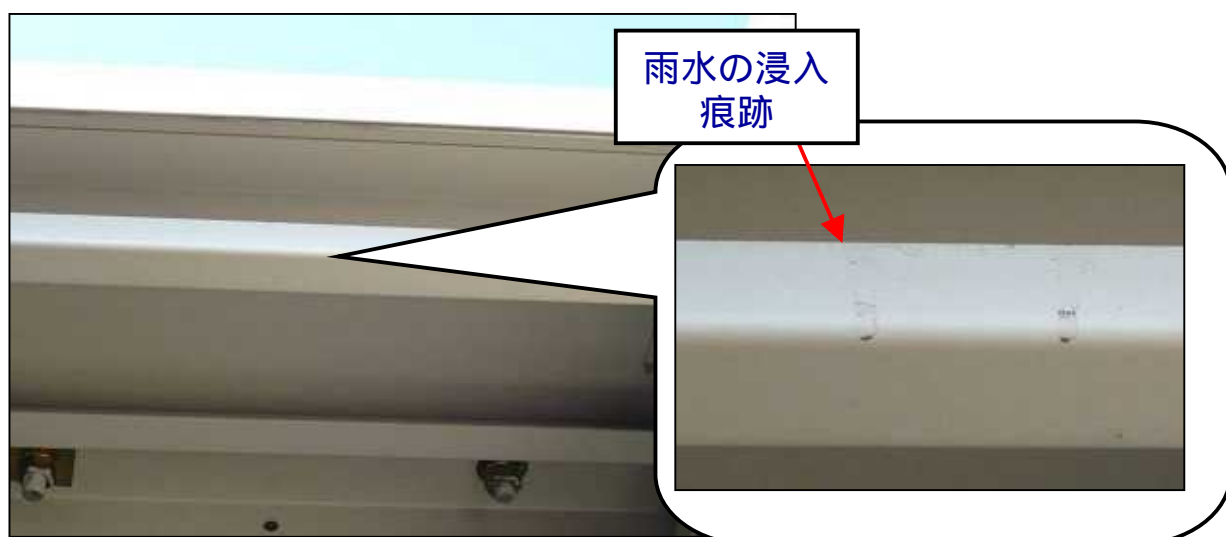
設置場所	<ul style="list-style-type: none"><li>・ビルの屋上。</li><li>・屋上の隅に設置され、風雨を妨げる建造物等なし。</li><li>・換気口のある側が風を受ける方向に設置されていた。</li></ul>
状況	<ul style="list-style-type: none"><li>・メンテナンスの際、箱体内部に雨の浸水の痕跡が見られた。</li></ul>
原因	<ul style="list-style-type: none"><li>・換気口のある側が風を受ける向きに設置され、風雨をさえぎる建造物等もない状況であった。</li><li>・その状況下で、ビル屋上の吹き上げ風や台風などの想定以上（JIS規定の防水試験以上）の暴風雨により、キュービクル内へ雨が浸入したと考えられる。</li></ul>
防止対策	<ul style="list-style-type: none"><li>・扉と扉枠（水切り部）との隙間にゴムパッキンを貼った。</li></ul>

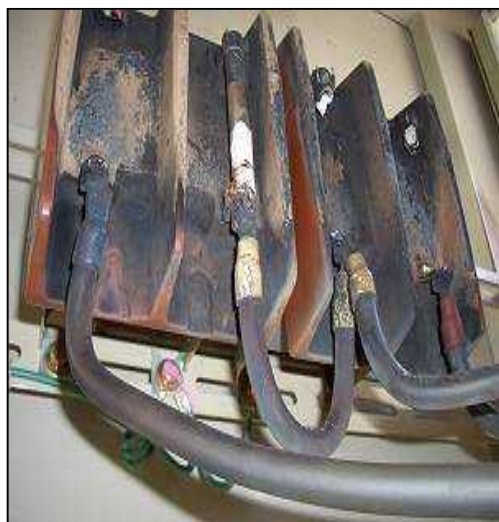
設置場所	<ul style="list-style-type: none"><li>・ビルの屋上(周辺では一番高い建物であった)。</li><li>・キュービクルは正面が北向きに設置されていた。</li></ul>
状況	<ul style="list-style-type: none"><li>・高圧側VTが焼損している。</li><li>・設置をした関東地区において記録的な大雪が降った(平成10年1月15日)。</li></ul>
原因	<ul style="list-style-type: none"><li>・北西の風雪が長時間にわたって吹き付けたために、防噴流構造をかいくぐって雪が中に舞い込んだ。</li><li>・浸入した雪によりVT本体が濡れ、絶縁低下したために短絡・焼損に至る結果となったと推測された。 (工事店様からの一報も「雪のためVTが焼損した」であった。)</li></ul>
防止対策	<ul style="list-style-type: none"><li>・受電盤の屋根ヒサシの換気口(前後面)を換気口無しのものに変更する。(換気計算上は問題なかった。)</li><li>・定期的な清掃(絶縁劣化の予防のため)と絶縁抵抗確認を御願いました。</li></ul>

- ・キュービクル内機器や底面に埃が堆積しており、湿気による絶縁低下が発生しやすい環境であった。
- ・断定は出来ないが、屋根の換気口部から浸入した雪がVT本体を濡らし、絶縁低下から短絡・焼損に至ったものであるとの報告を行い、了承して頂いた。

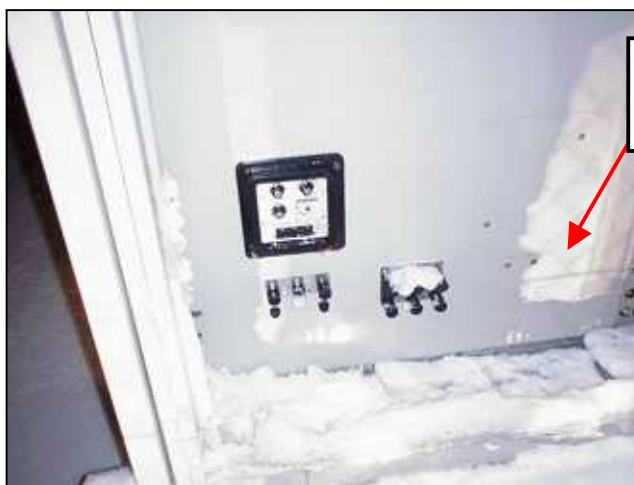
設置場所	<ul style="list-style-type: none"><li>・豪雪地域。</li><li>・工場の地上敷地内(キュービクル周囲に防風壁等なし)。</li></ul>
状況	<ul style="list-style-type: none"><li>・キュービクル内部に雪が浸入し、積もっている。</li></ul>
原因	<ul style="list-style-type: none"><li>・扉と扉枠の隙間から風とともに雪が浸入し、キュービクル内部に雪が積もった。</li></ul>
防止対策	<ul style="list-style-type: none"><li>・扉と扉枠の隙間をパッキンで埋め、隙間を無くした。</li></ul> <p>豪雪地域へキュービクルを設置する際は、事前に風向きを考慮した設置や風雪の吹きさらしにならない箇所への設置、または防風壁などを別途設けるなどの対応をお願いします。</p> <p>防雪構造は、指定がある場合のみの対応となっています。</p> <p>設置場所に対する構造指定についてはメーカーと御相談下さい。</p>

キュービクル内に  
雪が浸入

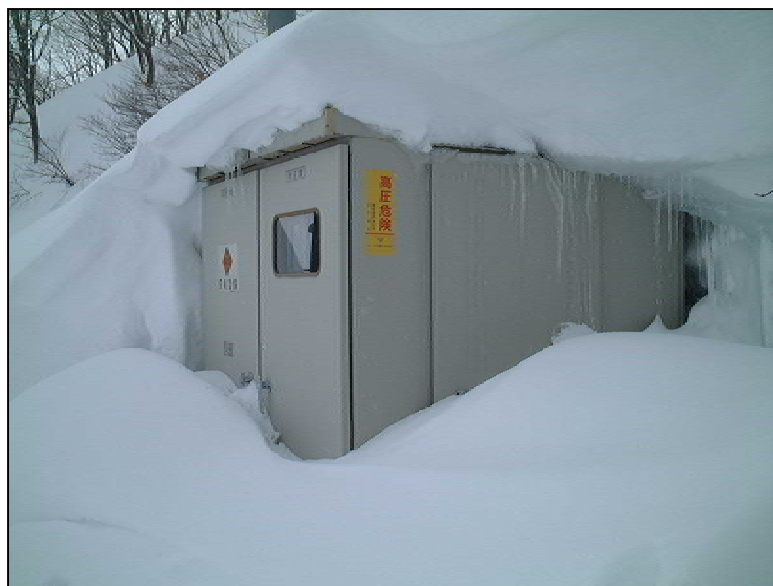
設置場所	・スキー場のゲレンデ横。
状況	・キュービクルが雪に埋もれ、扉が開けられない。
原因	・積雪量を十分に考慮しないで設置された。
防止対策	・積雪量を考慮した建造物(屋根、壁等の囲い)の建築要請を行った。 キュービクルの設置場所には十分御配慮下さい。

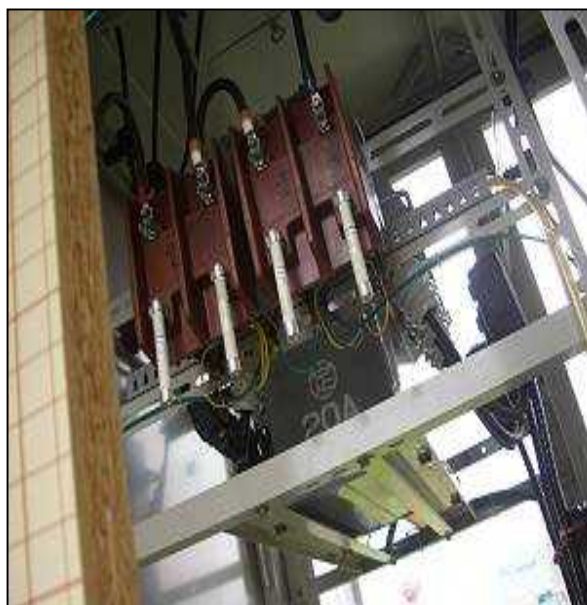
キュービクルに取付された状態

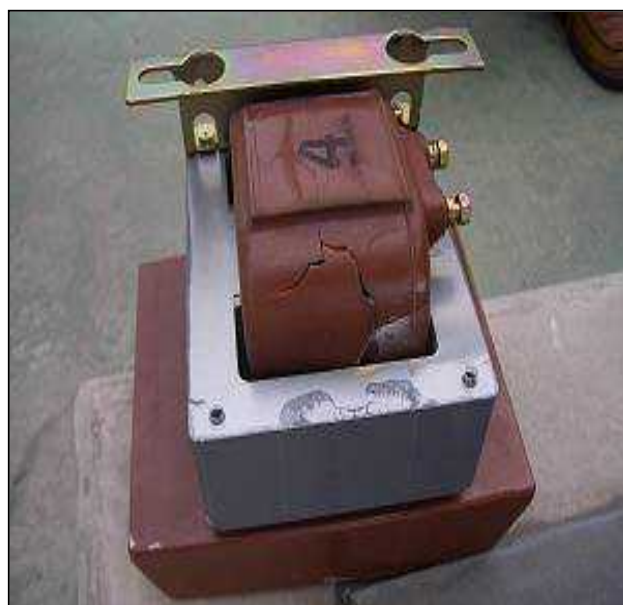
設置場所	・需要家(工場)の地上敷地内(屋外)。
状況	・高圧側のVMの針が振れていない。 ・停電して点検したところ、VTが割れていた。 ・PAS側、キュービクル側ともに避雷器は設置されていなかった。
原因	メーカーへの調査依頼結果(推定) ・一次コイルが焼損・溶融していること、製造上の要因として想定できる項目の検討結果からは特に異常は見られなかったことから、サージ電圧(VT使用中の落雷)の影響を受け、一次コイルが絶縁破壊した可能性が考えられる。
防止対策	・機器メーカーの見解書でお客様が納得され、キュービクル内に避雷器を追加設置した。

取り外して確認すると、裏側のコイルに割れがあった

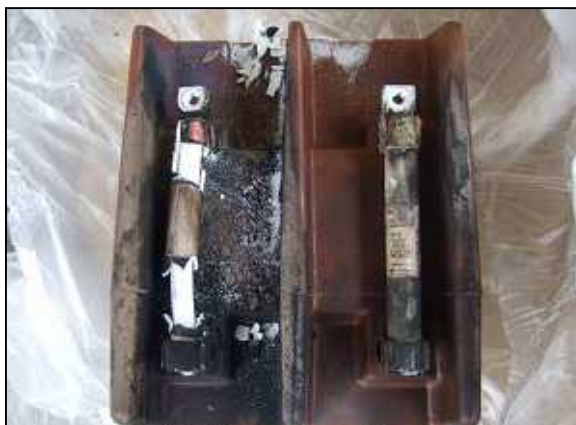
設置場所	・需要家(工場)の地上敷地内(屋外)。
状況	・朝出社時に工場が停電していた。 ・電気管理技術者の方で確認したところVT、VCBが損傷していた。 ・PAS側、キュービクル側ともに避雷器は設置されていなかった。
原因	・機器の状況などから見て雷サージ電圧の影響を受け、機器が損傷したものと推察される。
防止対策	・キュービクル内またはPAS側へ避雷器の設置を提案した。

損傷したVT

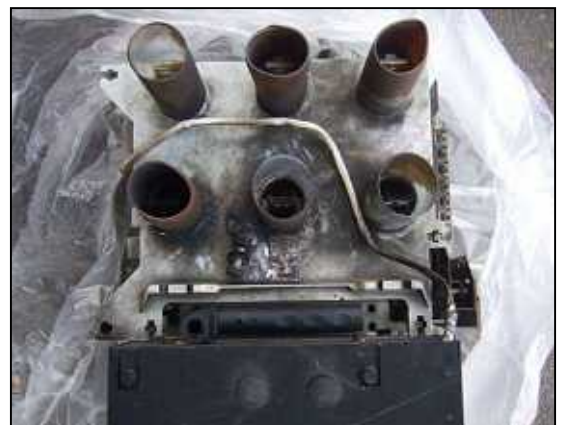
損傷したVCB

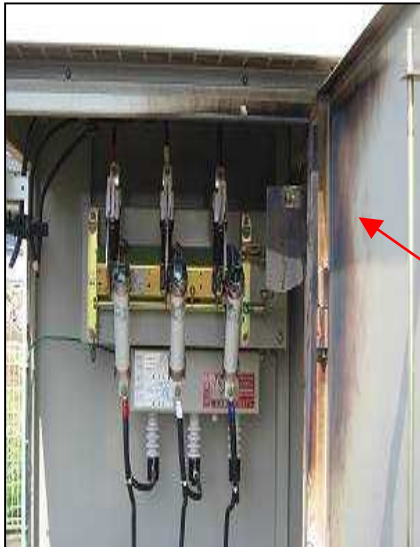
設置場所	・周辺に田畑や林があるコンビニエンスストア。
状況	・高圧交流負荷開閉器(LBS)で短絡事故が発生した。 ・扉を開けると、LBS一次側に蛇が巻き付いていた。
原因	・チャンネルベースの換気口から侵入したと思われる蛇がLBSの一次側充電部に接触し、地絡・短絡事故に至った。 ・LBSには、仕様取り決め段階で絶縁バリアを付けないことになっていた。(絶縁バリアはオプション対応としていた。)
防止対策	・換気口に網を取付し、蛇が侵入できない構造とした。 ・後日、ベース部の防虫網付を標準仕様に変更した。

<p>焼け跡</p>

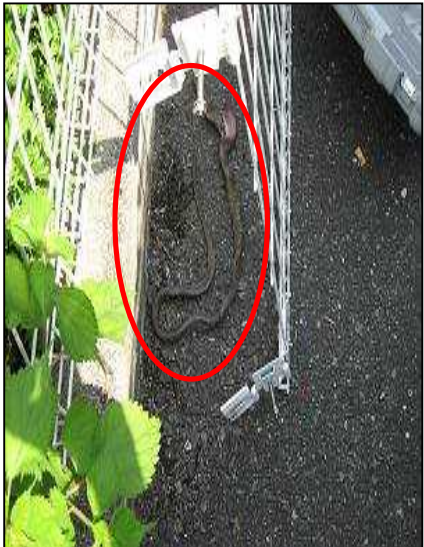
<p>巻きついていた蛇</p> <p>事故後のLBS</p>
-------	--

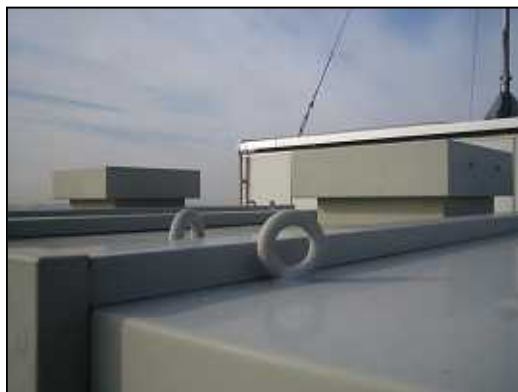
設置場所	・建屋の屋上。
状況	・換気扇が回ると上からワラなどの異物が落ちてくる。
原因	・天井扇のフードと屋根の間に十分な隙間があり、鳥(スズメ)がフード内のファンガード上部に巣を作ってしまったことによる。
防止対策	・現地にて屋根との間の隙間を少なくしたフードに交換した。

交換前のフード

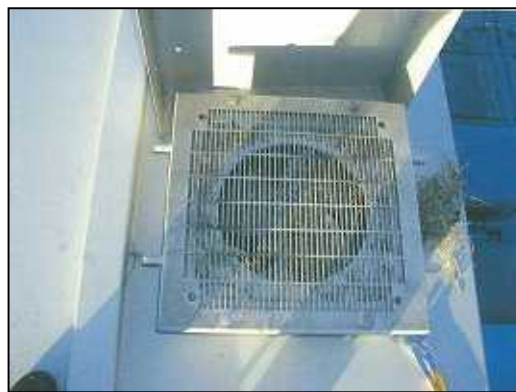
ファンガード上部に作られた鳥の巣

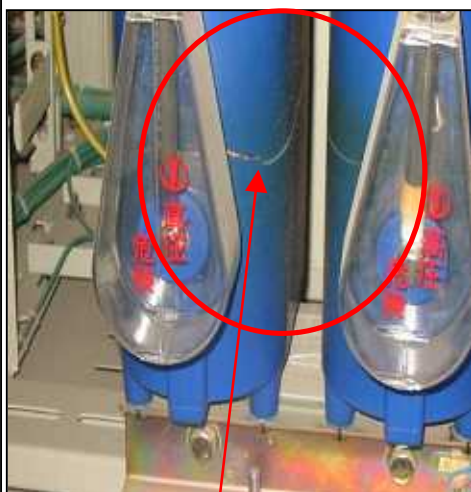
設置場所	・スーパー銭湯。
状況	・直列リアクトル(SR)に、許容値以上の高調波電流が流れ込み、過熱しモールド部分にひび割れが発生した。
原因	・高圧受電設備に設けるSRは、一般的に $L = 6\%$ で、第5調波含有率が55%まで対応できるものを使用しているが、設置場所における高調波のひずみが大きく、通常使用している仕様では高調波耐量が不足していた。 ・SRの温度接点による保護回路は設けられていなかった。
防止対策	・高圧コンデンサ(C)およびSRを高調波耐量大きい( $L = 13\%$ )ものと交換した。 ・LBSもトリップコイル付に変更し、SRの保護回路を追加した。

ひび割れが発生している

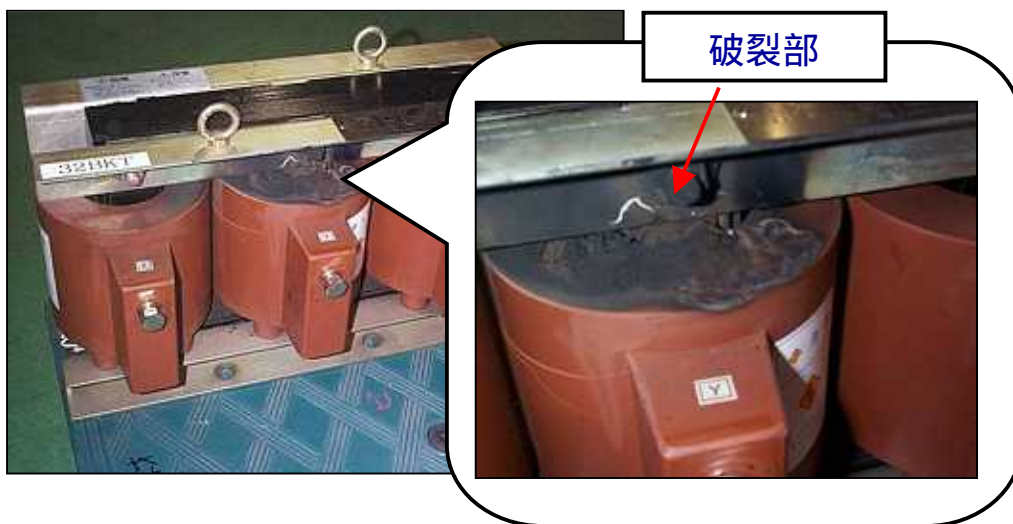
設置場所	・小規模工場の地上敷地内(屋外)。
状況	夜中に6%直列リアクトル(SR)破裂による停電が発生した。
原因	・過大な高調波の流入により当該SRの高調波耐量を超えたことに起因する不具合と推察された。 ・機器メーカーの調査結果より、リアクトル自体の異常はなく、6%直列リアクトルの第5調波電圧歪み率4.0%を超える歪みが発生したと推測される。
防止対策	・SRの交換を行い、現在正常復帰している。 ・発生源は需要家側ではなく電力系統からの流入であることから、今後再発した場合の対策として、リアクタンス(耐量)を13%に上げる必要があることを説明した。

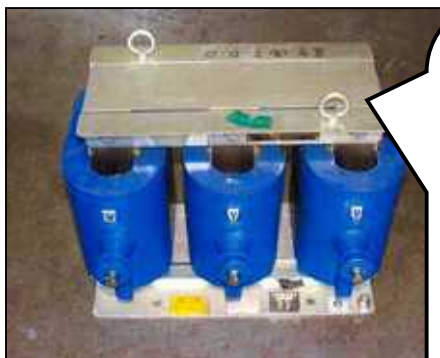
設置場所	・集合住宅(団地)の屋上。
状況	定期メンテナンスで、直列リアクトル(SR)のモールド部に貼り付けてあるシールが変色(こげ)していることが発覚した。
原因	・高調波電流の流入によるSRの加熱が原因と推察。 ・SRの解体調査結果より、6%直列リアクトルの高調波許容値を超えていたことが原因と判明した。
防止対策	・高調波対策としてSRのリアクタンス(耐量)を上げるため、高圧コンデンサ(C)及びSRを13%のものに取り替えた。

シールが変色  
(こげている)

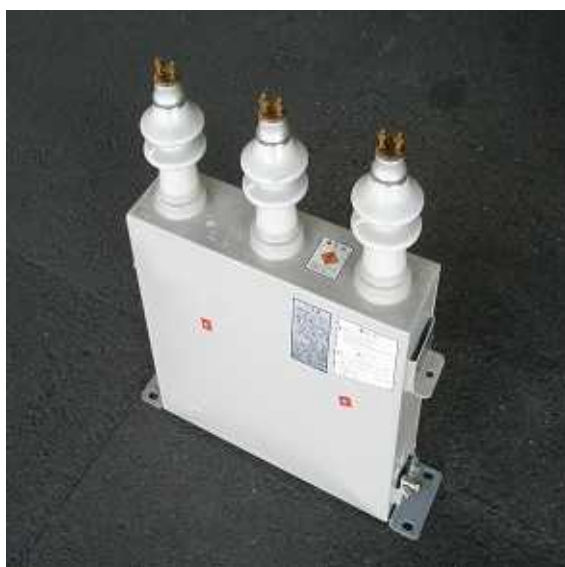
設置場所	・小規模工場。
状況	・点検時に高圧コンデンサ(C)が膨らんでパンクしているのが見つかった。 ・保安装置付きのものであったため、コンデンサが破裂する前に回路が遮断された状態であった。
原因	・キュービクルはPF・S形の2面体で、直列リアクトル(SR)は設置されていなかった。 ・配電システムからの高調波電流の流入により、コンデンサが加熱してケースが膨らんだものと思われる。
防止対策	・高圧コンデンサ回路に直列リアクトルを追加することが出来なかったため、高圧コンデンサを取り外し低圧回路側に低圧LCユニット(直列リアクトルとコンデンサを一体化した機器)を設置することをお願いした。

過電流により膨らんだ高圧コンデンサの一例

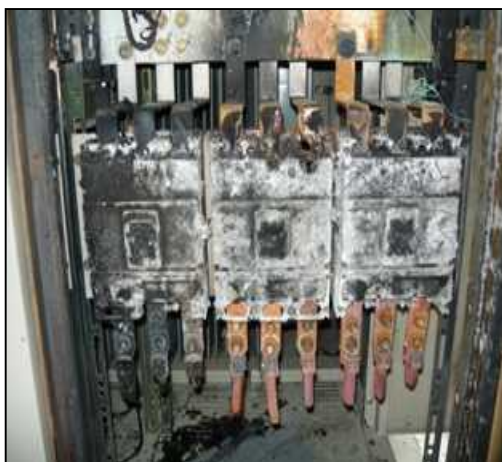
- ・MCCB電源側接続は銅ブスバー配線であるが、端子側で激しく焼損しており、分岐バーがMCCB端子側で溶断・消失していた。
- ・納入設置より15年以上が経過していた。

- ・経年でのMCCBモールドケース及び相間の絶縁低下に、MCCB電源端子部に堆積した粉塵などが吸湿したことによる絶縁劣化が加わり、焼損に至ったものと判断した。

焼損MCCB部拡大

- ・メンテナンス、清掃の励行と、交換推奨時期を考慮した早めの更新をお願いした。

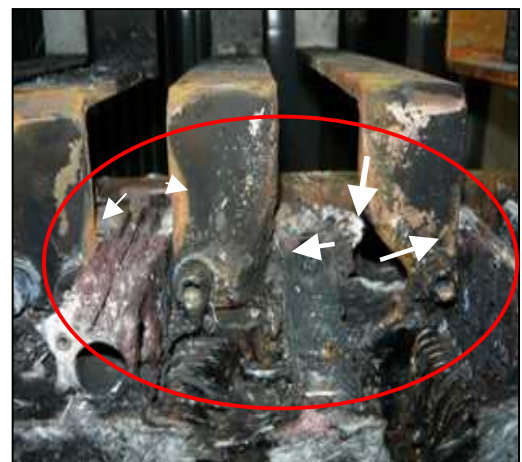
焼損MCCB電源側拡大

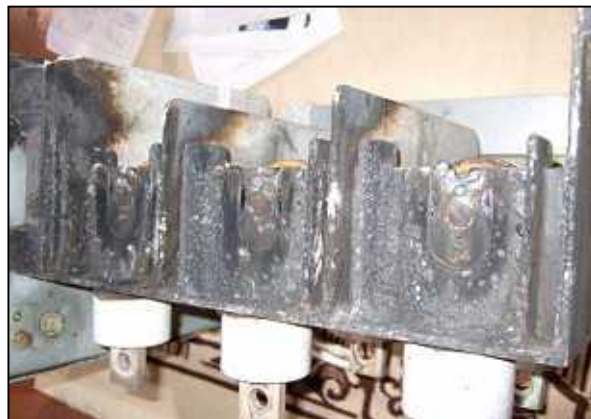
設置場所	・海岸に近い場所(河川沿い)。
状況	・高圧真空遮断器(VCB)が短絡焼損した。 ・夏場で激しい雨が降っていた。 ・キュービクルは設置から15年経過していた。
原因	・VCB上面に海塩粒子を含んだ塵埃が堆積し、雨の湿気などにより絶縁低下し、沿面放電したものと推察された。
防止対策	・現地にてVCBを交換した。 ・定期的な清掃(絶縁劣化の防止)をお願いした。

焼損したVCB(本体側面)

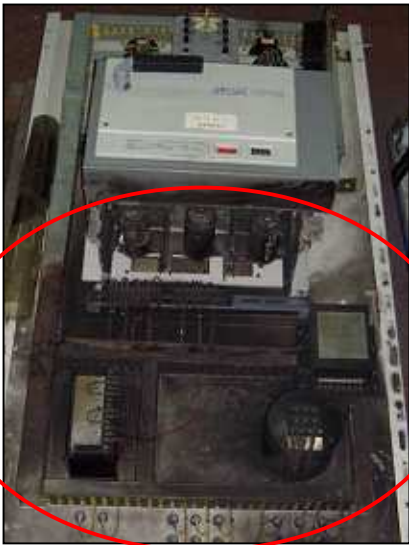
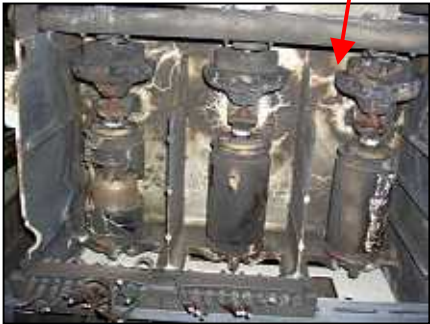
設置場所	・ビル屋上。
状況	・高圧真空遮断器(V C B)がひどく焼損し、周囲の機器も焼損している。 ・1990年製造のキュービクルであり、15年経過による経年劣化と5年間清掃等のメンテナンスがされていなかった。
原因	・V C Bなどの機器端子部に多量の埃が積もり、結露・湿気の複合要因が重なって絶縁劣化(トラッキング発生)が促進され、V C Bの焼損・周辺機器の焼損に至ったと考えられる。
防止対策	・各機器の更新推奨時期が過ぎたものは、早めに交換を行う。 ・適正な時期にメンテナンスをしっかりと行うようお願いした。

<p>V C B背面側 焼損</p> <p>V C B周辺部 焼損</p>
-------	---

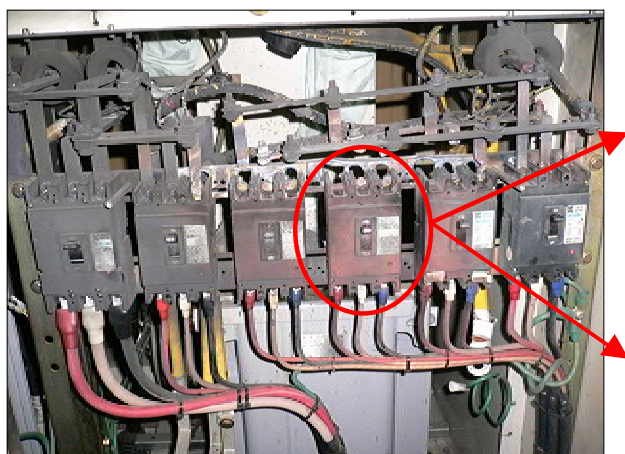
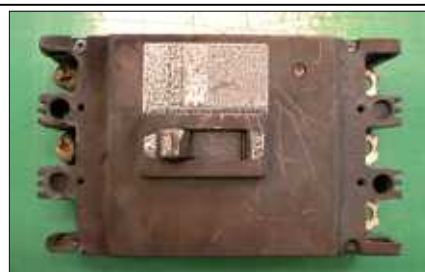
設置場所	・量販店の屋内電気室。
状況	・店舗従業員が出社したときに停電が生じていた。 ・停電は主開閉器LBSによる遮断動作(PF溶断)によるもので、主任技術者の調査の結果、MCCB電源側で激しい焼損が生じた痕跡、及び母線・分岐用銅バーが溶断し、周囲も焼損していた。 ・本キュービクルは製造から20年が経過しており、MCCBも製造当時のままであった。
原因	・MCCB電源端子と取付けアングルとでトラッキングが生じ、低圧地絡から線間短絡に至り、アークガスが一瞬で爆発的に発生し、周囲で線間短絡から溶断・焼損に至ったと判断した。 ・トラッキングの発生は、MCCB電源側端子部に堆積した粉塵や埃などが、結露や湿気などを吸湿し、経年劣化と相まって絶縁劣化が生じたことに起因したと判断した。
防止対策	・適切な清掃、メンテナンスの重要性の説明、励行とあわせ、交換推奨年を目安にした早目の更新を啓蒙した。

焼損MCCB周辺

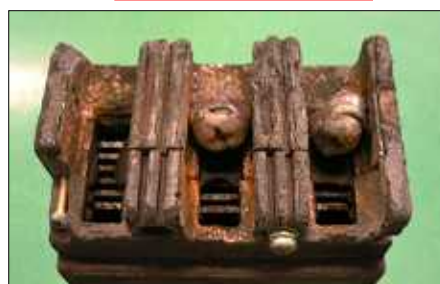
MCCB拡大

電源側 端子部拡大

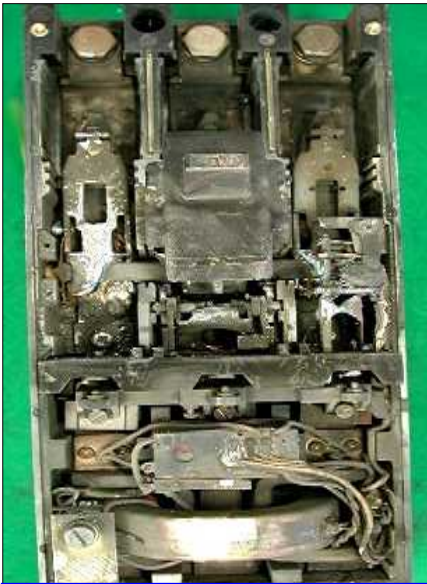
設置場所	・工場敷地内。
状況	・工場終業後(負荷をほとんど使用していない状況)、突然音響とともに停電が発生。電気工事店の調査結果、キュービクル内のELCBが焼損していた。 ・当該ELCBは、納入当時のままで17年が経過し、当日は雨模様であった。
原因	・低圧電路の漏電(絶縁劣化と湿度・雨水が重なった幹線の一時的なものとの推測)が発生し、ELCBが漏電トリップ(ソレノイドに電圧印加)しようとしたが、ELCBの内部機構の固渋からソレノイドの加熱・発火に至ったものと判断した。 ・ELCBの内部機構の固渋は、経年劣化と定期メンテナンス不足(テスト釦動作含む)に起因したものと考えられる。
防止対策	・ELCB、MCCBなどの機構部、稼動部は、経年劣化による固渋(グリースの硬化など)が生じる可能性があり、定期メンテナンスの中で「切」「入」動作や、トリップ釦・テスト釦によるトリップ動作をさせることが必要との説明、励行と交換推奨年を目安にした早目の更新を啓蒙した。 同様の原因(機構部の固渋)によるMCCBでの“ON”“OFF”動作不良が散見される。

不具合状況	<b>返却品 ELCB 内部</b>

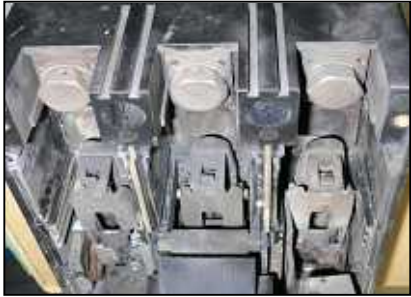
<b>主接点部</b>

主接点に大電流を遮断した痕跡なし
		<b>漏電引き外しコイル部</b>

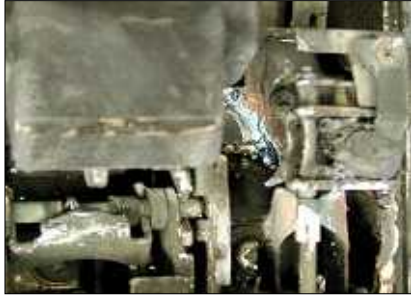
一番激しい焼損痕が認められる
				レバー、主接点は“ON”の状態

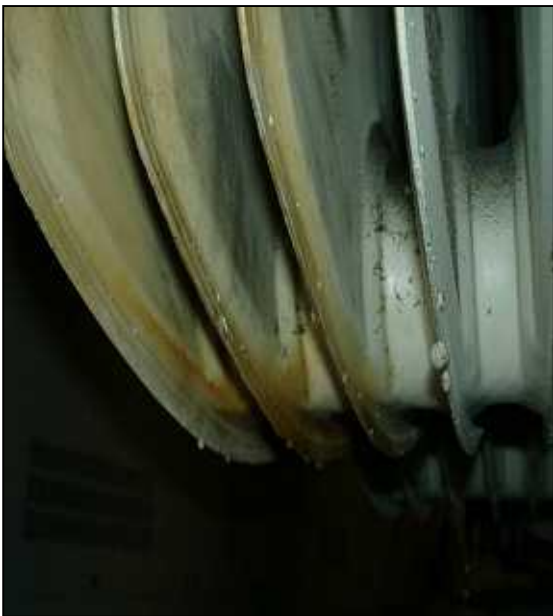
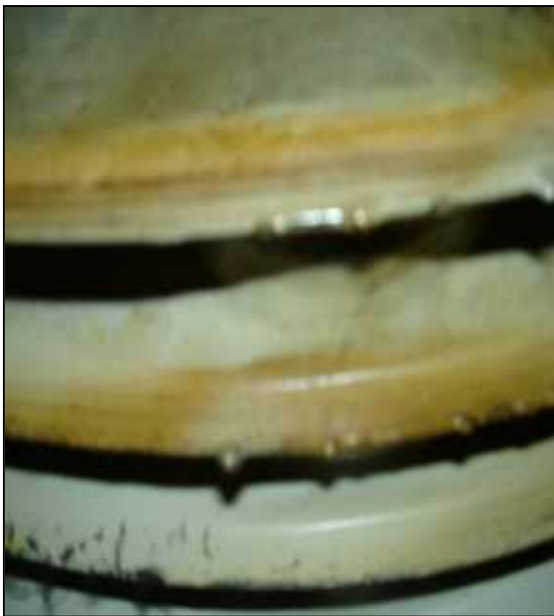
設置場所	・屋内電気室(オープン受変電設備)。
状況	・変圧器の放熱板(本件はパネルタイプ)の底部溶接部から漏油していた。 ・漏油部周辺は、かなり錆が進行していた(錆による腐食が直接の原因ではない)。 ・本変圧器は、製造より27年が経過していた。
原因	・設置環境は屋内の電気室ではあったが、多湿な状況であったことから、経年劣化による錆の進行が相まった、漏油であると判断した。
防止対策	・交換推奨年を目安にした早目の設備更新をお願いした。 ・加えて、定期検査時などのメンテナンスの一環として、初期段階での錆の補修実施を啓蒙した。

不具合状況	<b>当該変圧器放熱板底部</b>	<b>漏油箇所拡大</b>

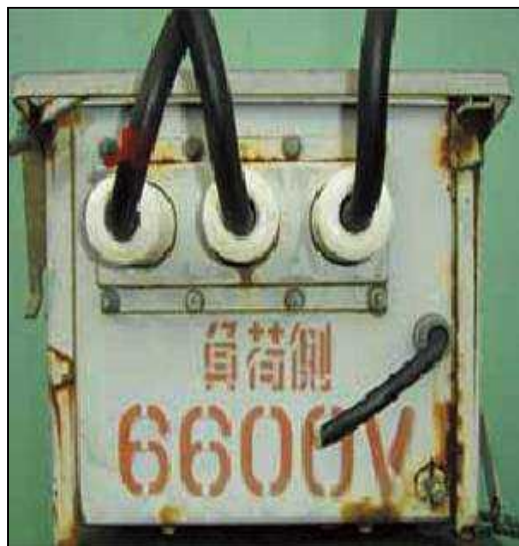
### PAS経年劣化

腐食が内部まで進行して、操作不能

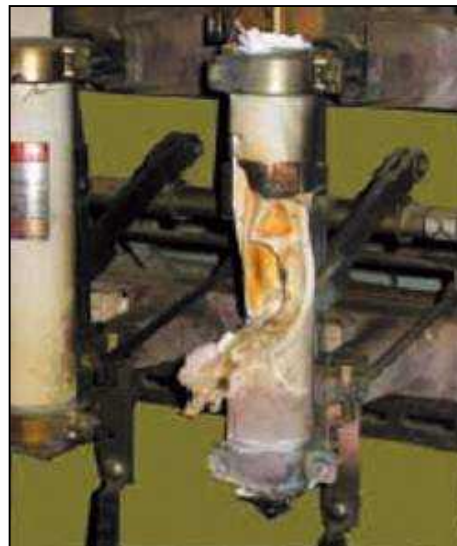
### ヒューズ破裂

経年的な繰り返し通電による熱的・機械的ストレスにより、定格電流以下の電流でヒューズエレメントが断線したため、アークを遮断できず、ヒューズリンクが破裂した

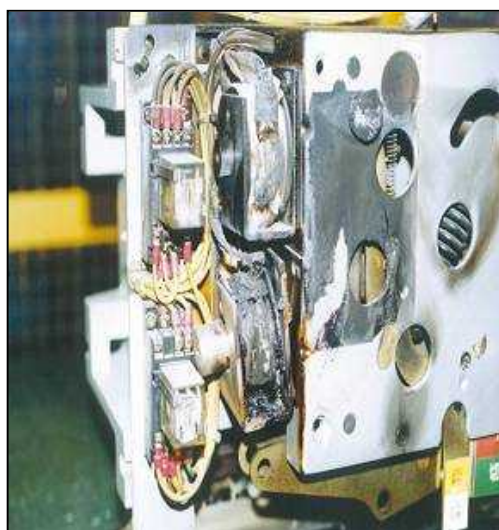
### VCB経年劣化

グリース固化により、機構部固渋が発生し、コイルの焼損に至る

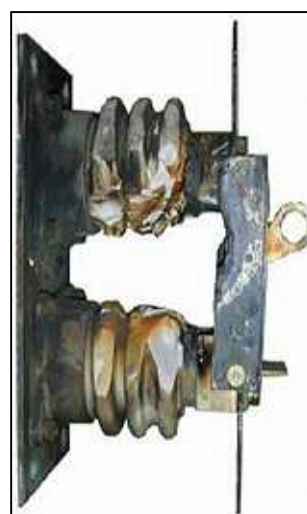
### 断路器経年劣化

グリース固化によりしゅう動部が固渋し、不完全投入により焼損に至る

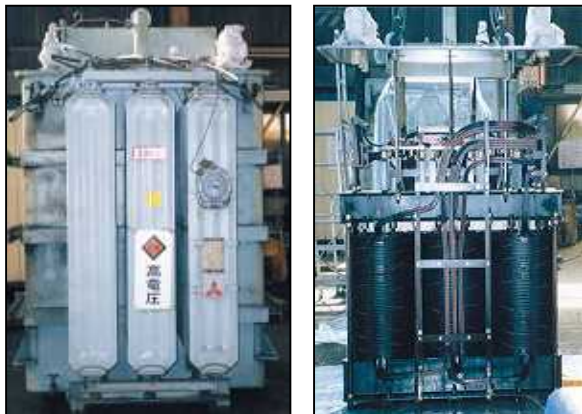
劣化変圧器内部

**変圧器経年劣化**  
コイルの絶縁経年劣化により内部絶縁不良に至った

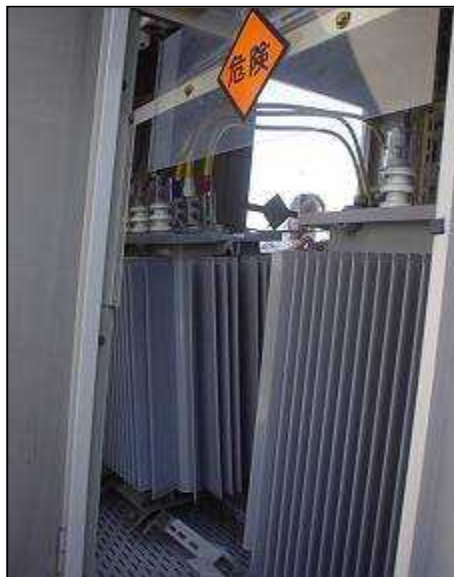
設置場所	・ビルの屋上。
状況	・福岡県西方沖地震が発生した。 ・キュービクル外部には異常は見られなかった。 ・扉を開けて点検すると、変圧器のうち1台が傾いていた。
原因	・地震(最大震度6弱であった)による激しい揺れに変圧器を固定している取付ベースが強度的に不足し、変形したもの。
防止対策	・変圧器取付ベースやその他変形が生じた部材を交換し、復旧を行った。

地震で傾いた変圧器

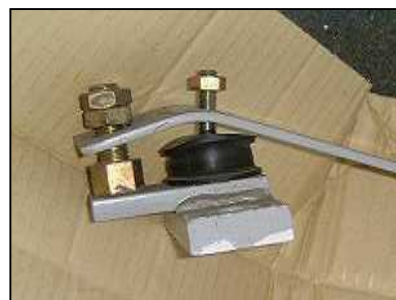
変形した防振ゴム部分

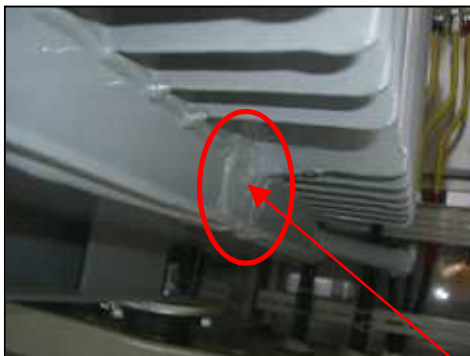
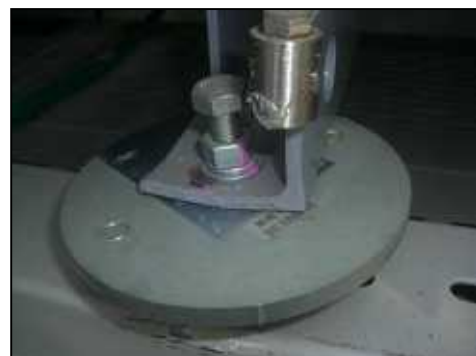
設置場所	・3階建て建屋の屋上。
状況	・2009年8月11日に静岡県駿河湾沖を震源とした地震が発生した。 ・主任技術者の点検により変圧器(三相500kVA)2台の油漏れと変圧器を固定している鋼板製の架台の変形や、その他内部構造のゆがみ等が発見された。 ・油漏れの状況は1秒間に1滴と10秒間に1滴程度のものであった。
原因	・地震(最大震度6弱)による激しい揺れにより、変圧器のラジエーターにクラックが生じ、油漏れが発生した。 ・同時に変圧器を固定している取付ベース等が強度的に不足し、変形してしまったと推察される。
防止対策	・変圧器油漏れは現地でのコーティング処置により応急修復した。 ・変圧器固定架台については、後日補強を施したものと交換した。

45度近く回転してしまった防振ゴム

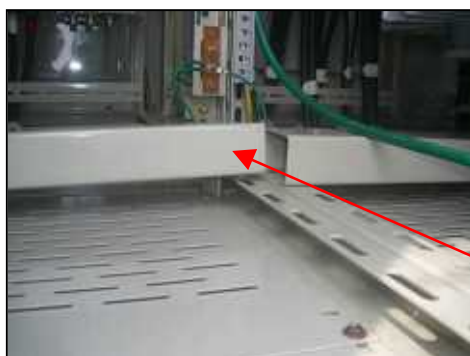
油漏れのコーティング箇所  
変圧器自体が何かにぶつかった形跡は無かった

地震で浮いてしまった架台

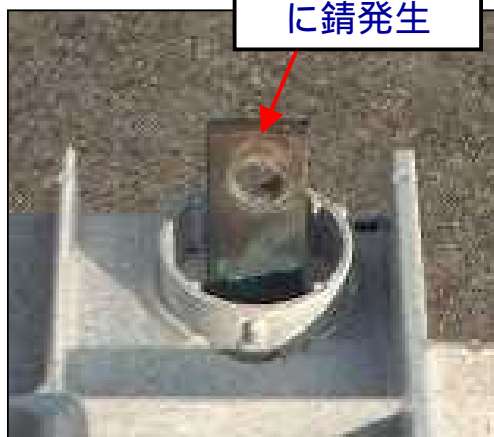
設置場所	<ul style="list-style-type: none"><li>・ビル屋上設置。</li><li>・キュービクル周囲に風を遮るものは設置されていない。</li></ul>
状況	<ul style="list-style-type: none"><li>・メンテナンスの際、V C B の絶縁抵抗を測定すると10M であった。</li><li>・キュービクル内に結露とV C B 端子部に錆が見られた。</li><li>・基礎はゲタ基礎で、側面は遮蔽されていない。</li></ul>
原因	<ul style="list-style-type: none"><li>・塵埃の堆積による汚損とチャンネルベース・底板の換気口から雨水・湿気が浸入し、昼夜の温度変化により結露が発生したことが原因であると推察された。</li></ul>
防止対策	<ul style="list-style-type: none"><li>・ゲタ基礎の側面に遮蔽板を設置してもらった。</li><li>・V C B 下部の底板換気口を鉄板で塞いだ。</li><li>・結露防止のためにV C B 下部にスペースヒーターを1台取り付け、夜間のみタイマーで加熱運転するようにした。</li></ul>

V C B 端子部  
に錆発生

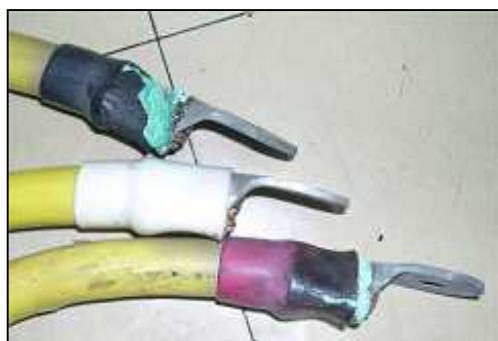
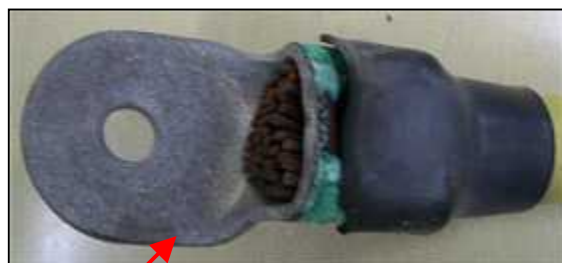
設置場所	・スーパーマーケットの地上敷地内。
状況	・変圧器低圧側の圧着端子部が黒く焼損している。
原因	・納品後、変圧器は一度改修されており、その際の締め付け不良か通電時のねじの緩みによる発熱・焼損であると考えられる。
防止対策	・増し締め確認を徹底していただく。 ・マーカなど緩み確認の印を設け、メンテナンス時に緩みが無いかの確認をお願いした。

黒く変色

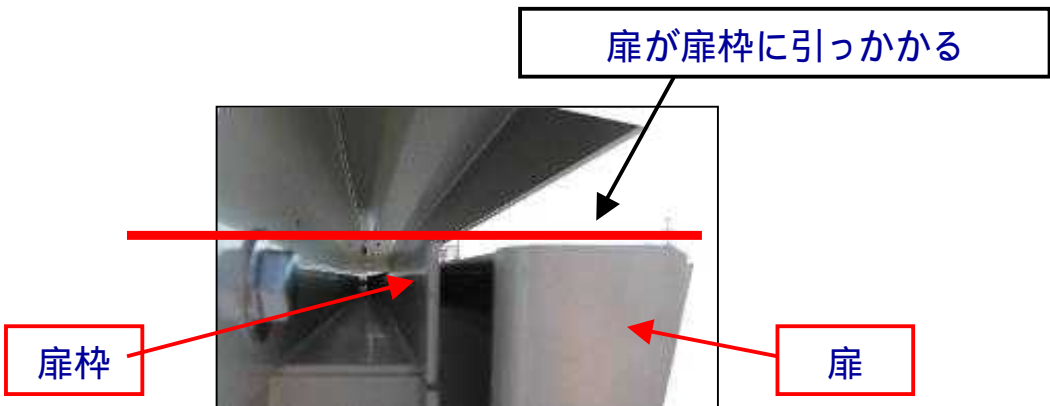
設置場所	<ul style="list-style-type: none"><li>・ビル屋上。</li><li>・ゲタ基礎設置。</li></ul>
状況	<ul style="list-style-type: none"><li>・納入したキュービクルが設置された後に背面扉が開閉できなくなった。</li><li>・後日応急処置として蝶番の交換、調整を行なったが改善されない。</li></ul>
原因	<ul style="list-style-type: none"><li>・下駄基礎のキュービクル設置面の水平レベルが取れていない状態でキュービクルを設置し、アンカーボルトにより締め付けた際、キュービクル箱体が歪んで扉が扉枠に引っかかり、開閉できなくなったことによる。</li></ul>
防止対策	<ul style="list-style-type: none"><li>・基礎施工業者側にてキュービクルが水平に設置できるよう基礎の修正を実施した。</li></ul>

<p>扉が扉枠に引っかかる</p> <p>扉枠</p> <p>扉</p>
-------	---

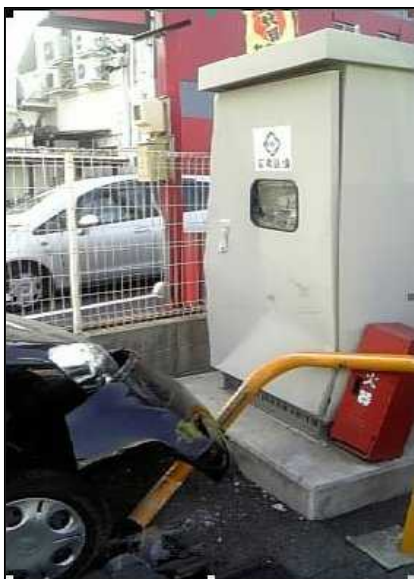
設置場所	・飲食店舗の駐車場脇。
状況	・駐車場脇に設置されたキュービクルに車が操作を誤り突っ込み、LBSが遮断してしまった。 ・キュービクルの前面には車両ガードは設置されていた。
原因	・車がアクセル操作を誤ったもの。 ・車が突っ込んでもおかしくない設置場所であった。
防止対策	・キュービクルの設置にあたっては、車の通行範囲から外れた箇所にしていただくよう啓蒙する。

車がぶつかった直後
