# キュービクル式高圧受電設備 トラブル・対応事例

平成22年4月制定

盤標準化協議会  
キュービクル技術部会

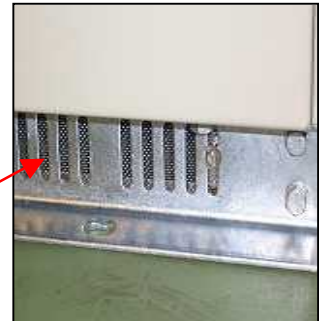
網を換気口部に取付

現場での応急処置

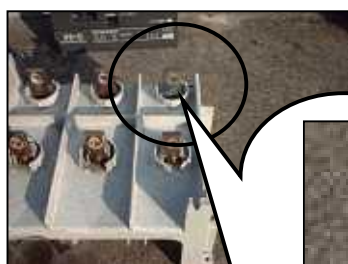
設置場所	<ul style="list-style-type: none"><li>・ビル屋上設置。</li><li>・キュービクル周囲に風を遮るものは設置されていない。</li></ul>
状況	<ul style="list-style-type: none"><li>・メンテナンスの際、V C B の絶縁抵抗を測定すると10M であった。</li><li>・キュービクル内に結露とV C B 端子部に錆が見られた。</li><li>・基礎はゲタ基礎で、側面は遮蔽されていない。</li></ul>
原因	<ul style="list-style-type: none"><li>・塵埃の堆積による汚損とチャンネルベース・底板の換気口から雨水・湿気が浸入し、昼夜の温度変化により結露が発生したことが原因であると推察された。</li></ul>
防止対策	<ul style="list-style-type: none"><li>・ゲタ基礎の側面に遮蔽板を設置してもらった。</li><li>・V C B 下部の底板換気口を鉄板で塞いだ。</li><li>・結露防止のためにV C B 下部にスペースヒーターを1台取り付け、夜間のみタイマーで加熱運転するようにした。</li></ul>

V C B 端子部  
に錆発生

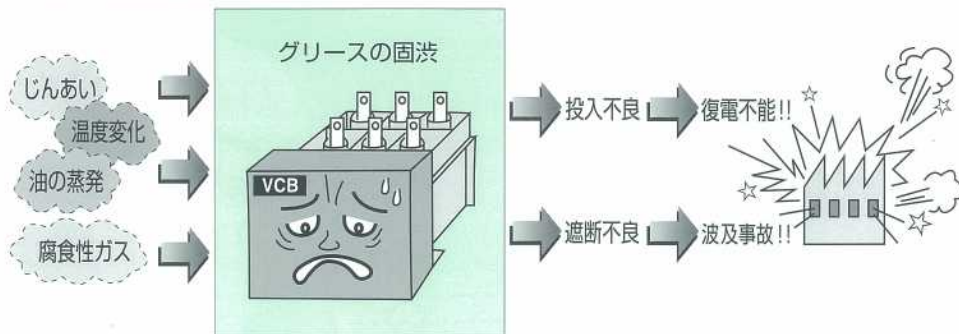
### グリースの固渋による問題点

高圧真空遮断器において、グリースの劣化が原因で引き起こされる問題は、グリースの固化、固渋が原因で起こる高圧真空遮断器の動作特性の劣化や、遮断不良、投入不良などです。多頻度開閉の高圧真空遮断器の場合は、事故電流遮断時しか動作しないような希頻度開閉の場合と同様、特に注意が必要です。

定期的な点検と注油の実施は、こうした不具合を未然に防止し、高圧真空遮断器本来の性能を維持するために必要です。
